大田管内における畦畔除草労力軽減の取り組み

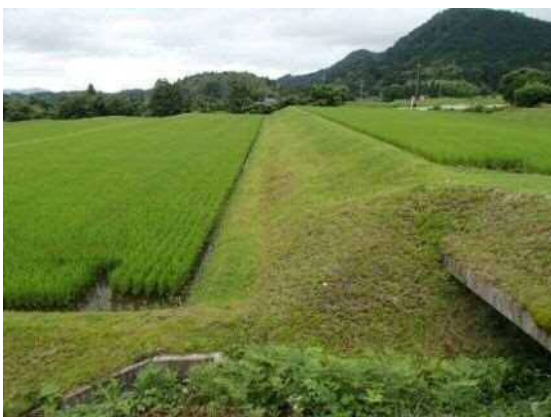
写真① 池田地区ティフブレア定着状況

そして、ほ場整備工事に合わせて法面に芝種子 センチピートグラス (ティフブレア) ※1 を散布し、地区全体の法面が芝生化されている。受益者の熱心な雑草除去作業もあり、今ではティフブレアが定着し、草丈が抑えられるため三瓶山を背景に非常に美しい景観が見られる。詳細は「センチピートグラスによる畦畔カバープランツ調査報告書 (平成 19 年 12 月大田事業所)」に詳しく紹介されている。

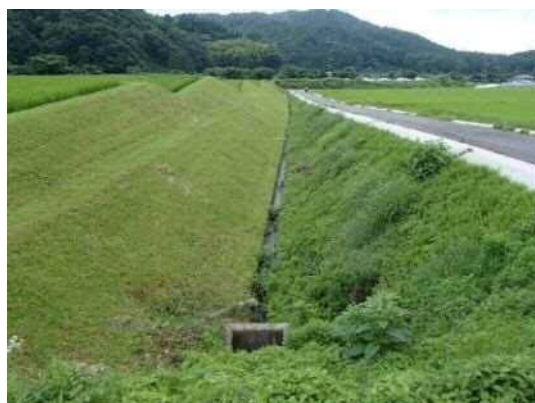
写真② 排水路を挟んで左側がティフブレア、右側が在来の雑草

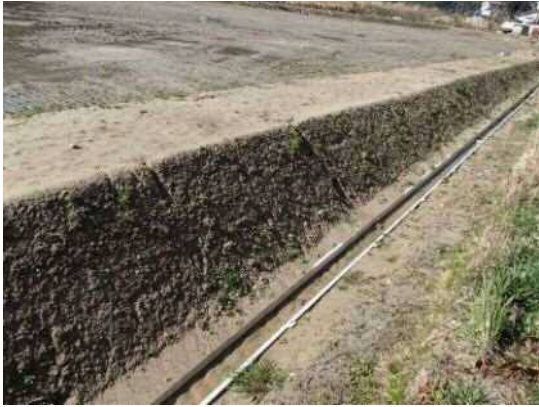
写真③ 福光地区 雑草繁茂状況

しかし、ほ場整備工事のうち早い時期に完成した区域については、3 月時点ですでに雑草が生えてきており、種子吹付範囲全体に吹付に先立ち除草剤を散布した。

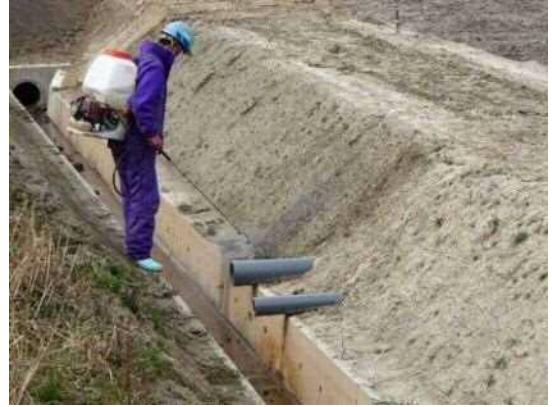
写真④ 福光地区 除草剤散布状況

除草材はサンフーロン（ラウンドアップと同成分）100 倍希釈とし、吹付 1 週間前に行った。特に繁茂している箇所は吹付までにもう一度散布している。

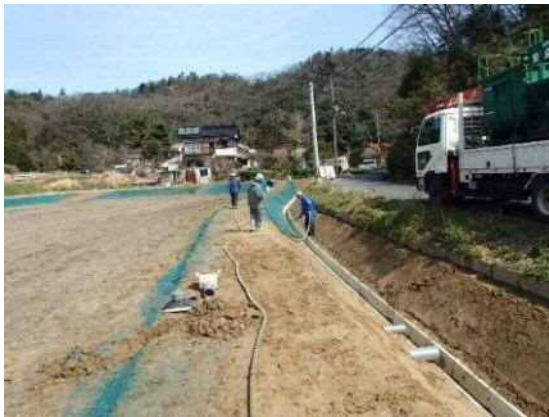
写真⑤ 福光地区 種子吹付状況 3月22日

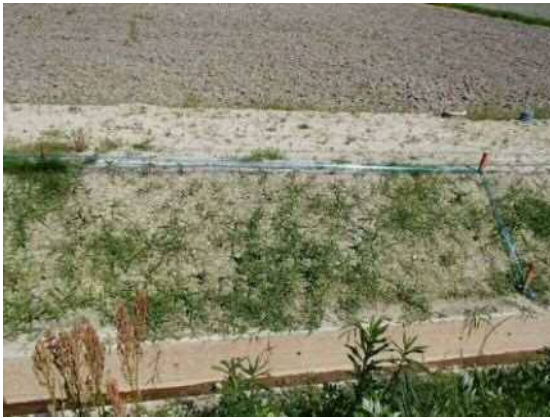
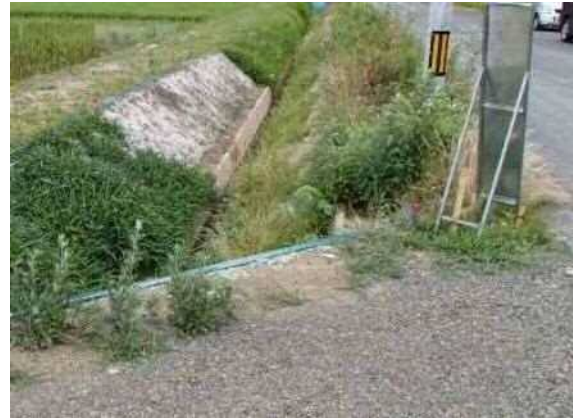
写真⑦ 福光地区 雑草発芽状況 5月19日 写真⑧ 福光地区 白い範囲に種子を再度散布したが発芽しない 6月21日

種子吹付後は定期的に発芽確認を行っていたが、5月中旬時点ではいずれの種子も発芽が確認できなかった。

この原因として考えられることは、4月は芝の発芽にはまだ寒かったこと、5月は平年の月降雨量 150 mm に対し 45 mm の降雨しかなく、極端に乾燥した状態であったことが考えられる。5月19日に通常の吹付工事で使用される種子を一部に散布したが、その発芽も一ヶ月以上要した。

また、除草材の残留による影響も考えられたため、再度一部に除草剤を散布した後、道路工事等で使用される通常の植生の種子を散布したところ時間は経ったものの発芽したことから、除草剤による影響は無いと判断した。

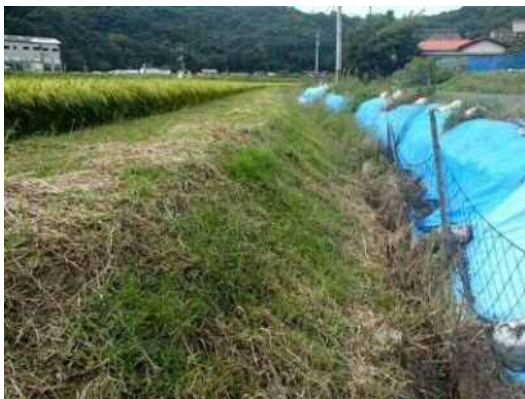
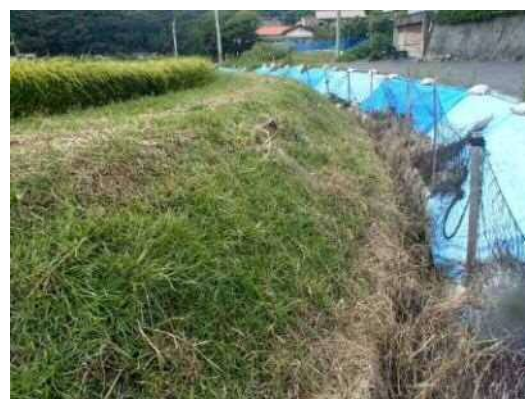
写真⑨ 福光地区 センチピートグラス定着状況 写真⑩ 福光地区 センチピートグラス定着状況

7月になり5月19日に散布した一般植生の種子は発芽したことから、7月13日に一部範囲にセンチピートグラスの種子を散布した。このセンチピートグラス種子は発芽し定着した。明確な発芽が確認されたのは8月で、それまでの間は週1~2回の散水を行っている。

また、七月に雑草が繁茂した範囲農地の一部でセンチピートグラスが定着している範囲が確認された。この範囲は草刈及び芝生用除草剤を散布してセンチピートグラスの定着を促進することとし、経過を調査している。

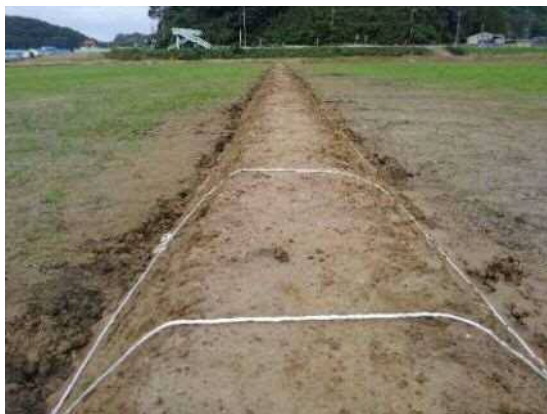
写真⑪ 福光地区 吹付前日状況
(平成29年度施工箇所)

吹付前には1～2日前に除草剤散布を行った。除草剤はラウンドアップを50倍希釈で使用した。スギナが生えている場所は25倍希釈とした。

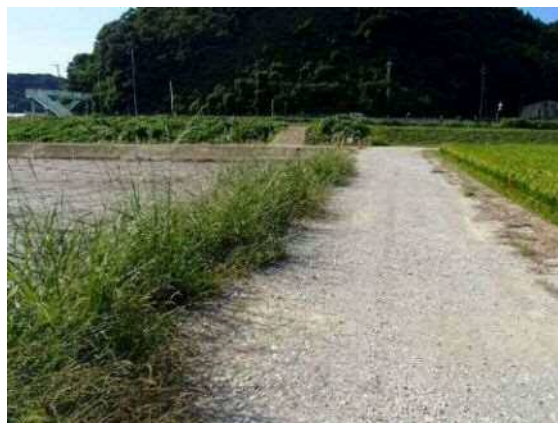
写真⑫ 福光地区 吹付1ヵ月前状況
(平成28年度施工箇所)

また、前年度完成範囲の一部も吹付を行う予定であったが、すでに雑草が繁茂していたため、この範囲は吹付の約1ヵ月前と前日の2回の除草剤散布を行った。

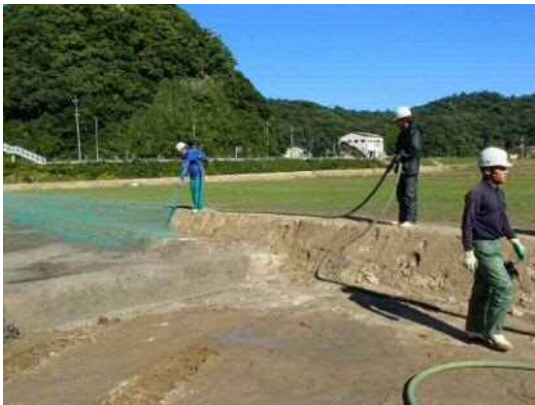
写真⑬ 種子吹付状況

吹付方法は春施工と同様に一般の法面工事と同じ方法で行い、種子以外の配合も一般工事と同様である。

種子吹付工は、一般的には道路法面など比較的法長の長い場所で作業する。福光地区の畦畔のように施工幅が狭いと、ホースの移動や吹付ノズルの移動が頻繁となり、通常より多い人員配置となる。

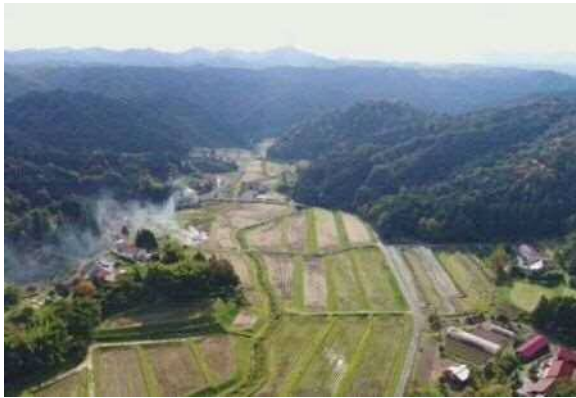
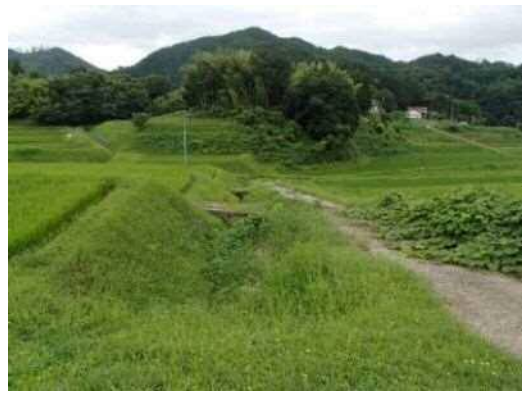
写真⑭ 野城地区 整形区画は一部に限られる 写真⑮ 草刈りが追いつかない法面

当地区の現況法面は、小段や法先小段が無く、勾配は 1 : 1.2~1.4 程度、田区と田区の高差は 3m を超える箇所も少なくない。

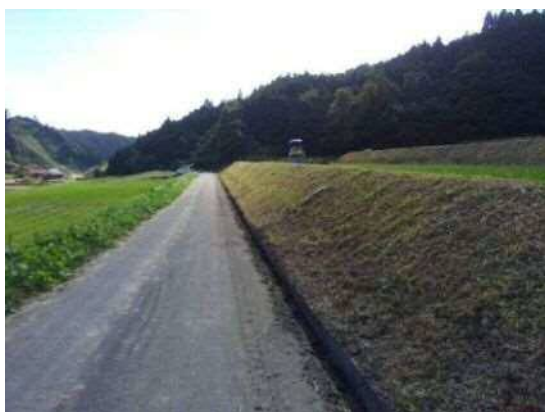
写真⑯ 野城地区 法面現況（草刈後）

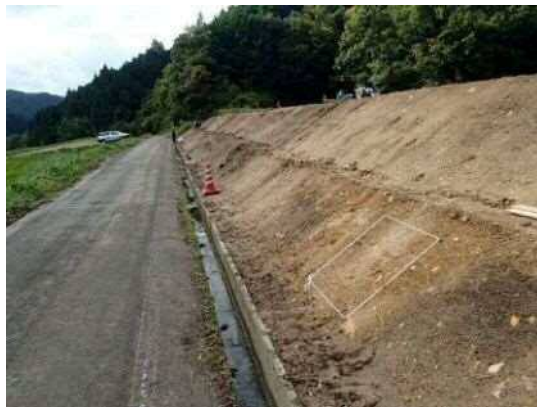
写真⑰ 野城地区 法面修正後

施工箇所では法面が徐々に押し出され法尻の道路側溝天端のステップが無い状態であった。これを天端ステップを50cm確保し、法面の小段50cmを確保するよう掘削した。法面勾配はこの時点では未定であったため、県の標準勾配である1:1.5とした。

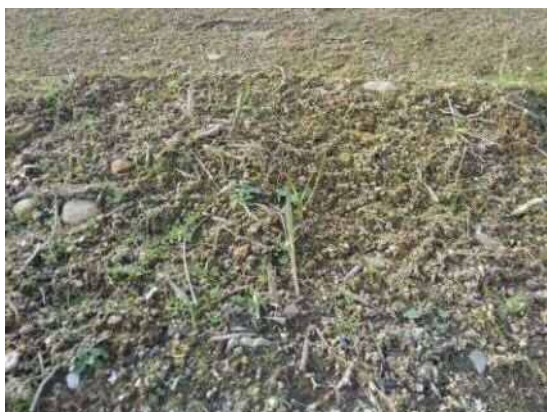
写真⑱ 雑草の発生状況

播種の2か月後の12月になって、降雨により表面の土砂が流れ雑草の根が確認され、芽が出ているものもあった。現時点では対応策が無いため、春以降に芝生用除草剤を散布し、雑草の繁茂を抑える方針である。

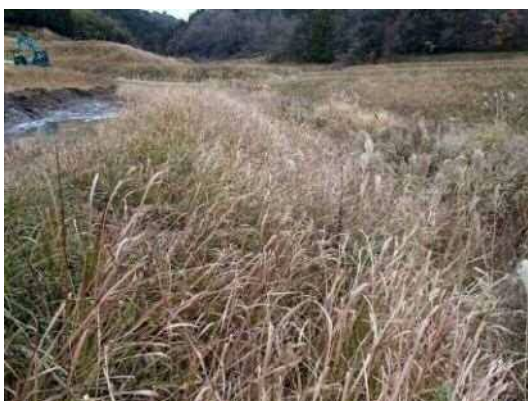
写真⑳ 試掘箇所雑草繁茂状況

雑草の根の除去に関し、地表から70 cm程度の深さまで根があることが分かり、今後法面の修正を行う上で、根を除去できる掘削深を検討するため試掘を行った。

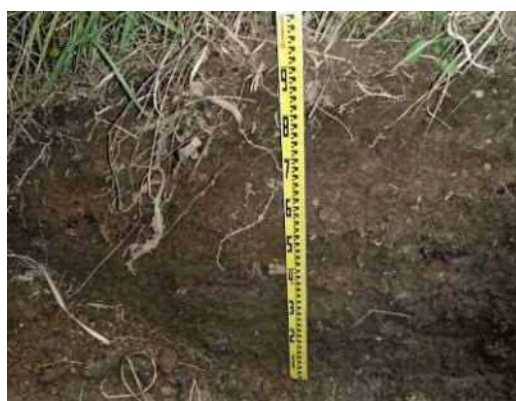
写真㉑ 雑草の根の状況

試掘した断面を確認すると、法面垂直方向に70 cm程度までは草の根が確認された。

掘削により根を完全に除去するためには水平方向に 1.2m 程度の掘削が必要となり、そのことにより農地の本地面積が大きく減少してしまう。

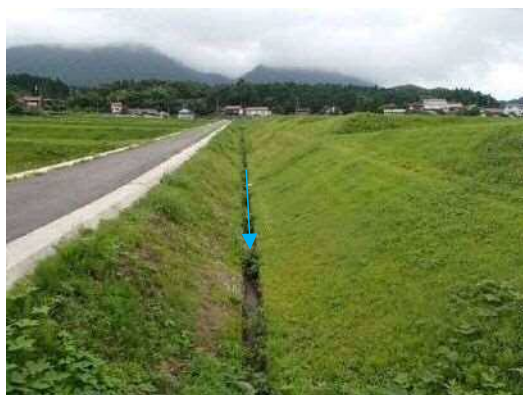
写真② 池田地区 排水路法面

先に池田地区は中山間地域のモデルほ場であると述べたが、最後の課題が排水路の法面処理と考える。深い排水路があることにより横断面が谷地形の長大な法面が生じ、その草刈りは農地畦畔以上に困難になっている。

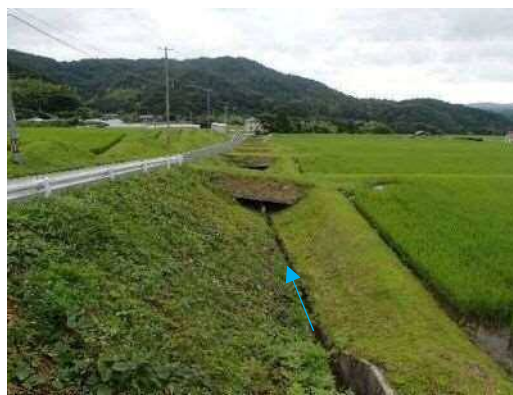
写真③ 池田地区 排水路と床版進入路

また、排水路を横断して農地へ機械を搬入するために、大きな床版進入路が必要となり、大型機械の通行には危険が伴う場合もある。

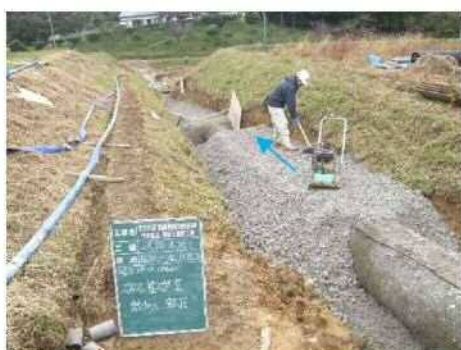
写真⑳ 伊木地区での暗渠工事

伊木地区の排水路暗渠化の例は既設コンクリート水路を撤去し、高密度ポリエチレン管（内面平滑、有孔管）により排水路を施工するものである。これにより、流下してきた排水及び巻き立て碎石を通して湧水を受けて流下させる構造としている。

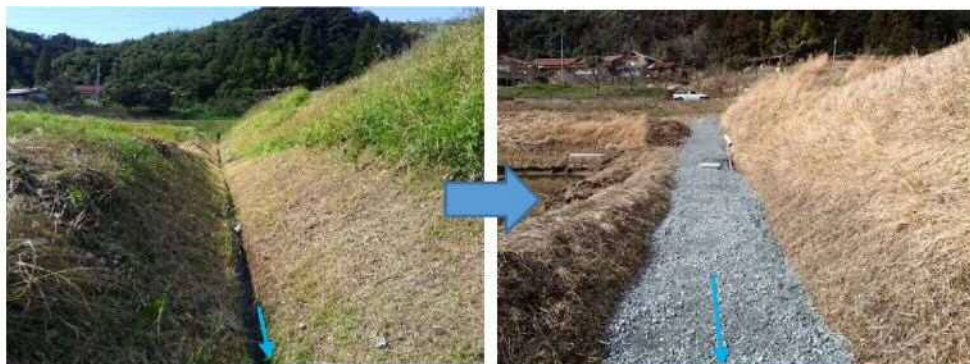
写真②⑤ 2号排水路埋戻前後（砕石まで埋戻した状況）

写真⑳は2号排水路を途中まで埋戻した状況で、草刈りが必要な法面が相当減少したことが確認できる。

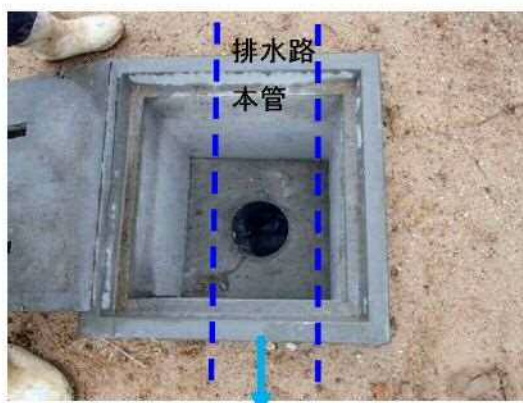
写真②⑥ 溜柵施工状況

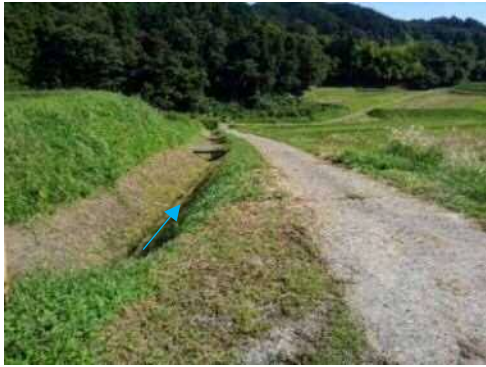
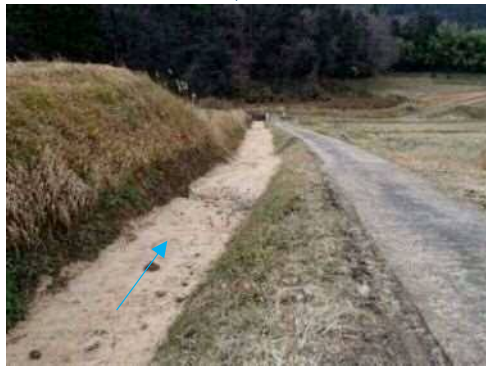
写真②⑥ 野城地区 1 号排水路施工前後

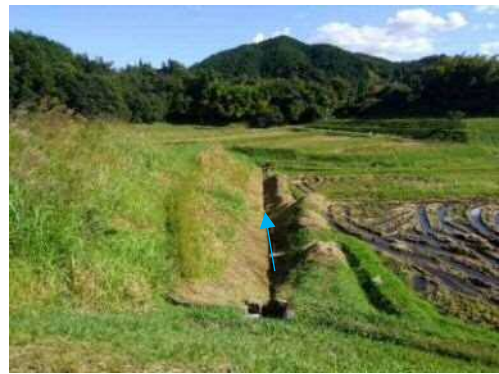
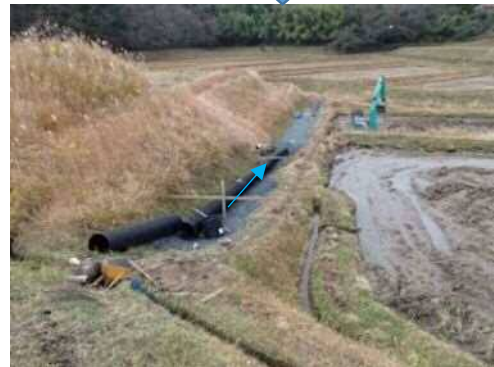
写真②⑦ 野城地区 2 号排水路施工前後
