4 昭和47年災害

(1) 気象状況

(2) 被害状況

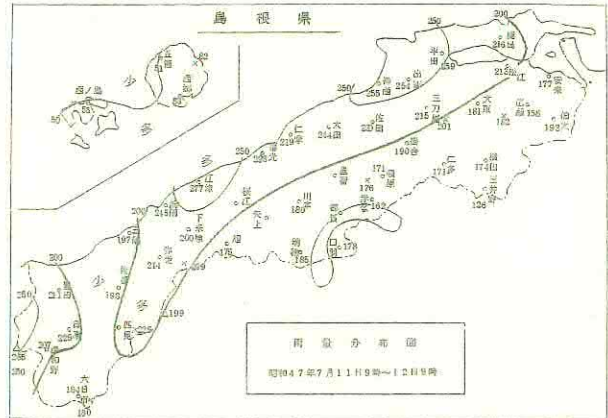
雨量分布図 (昭和47年7月11日9時~12日9時)

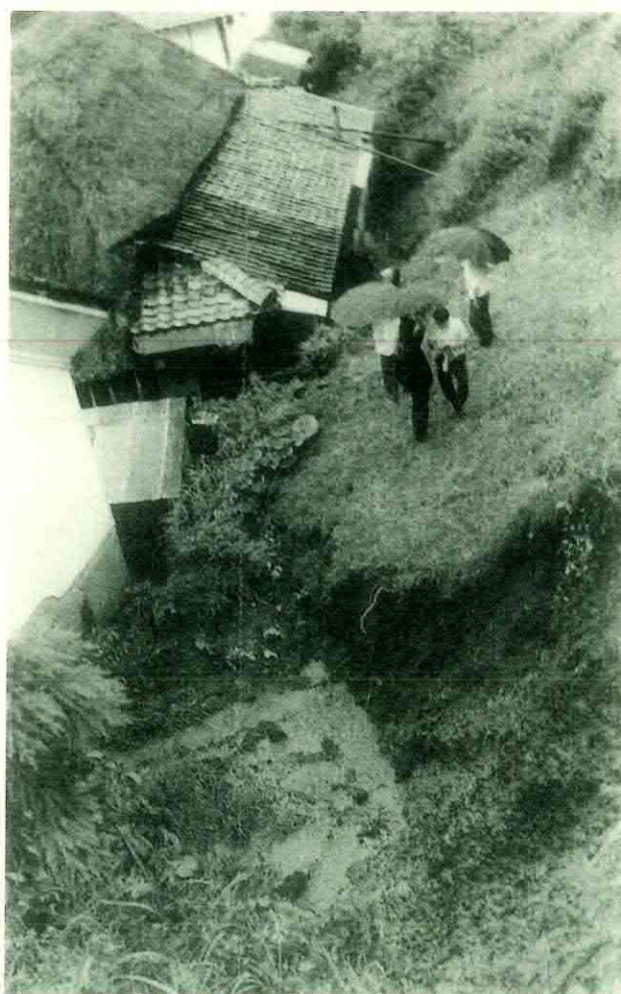
地すべりに襲われた家屋（簸川郡佐田町）

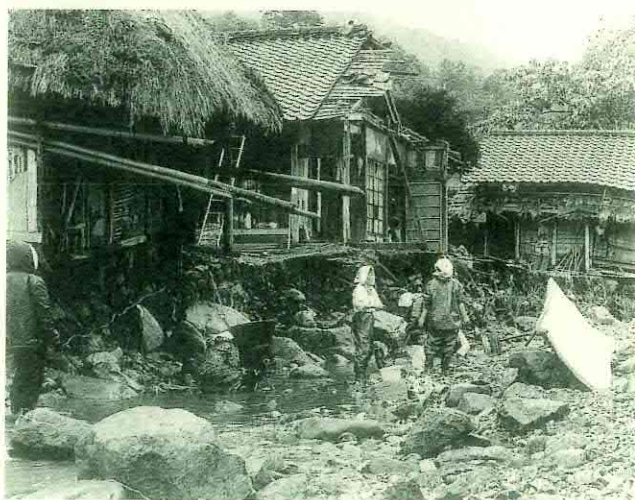
土石流に襲われた家屋（鹿足郡六日市町）

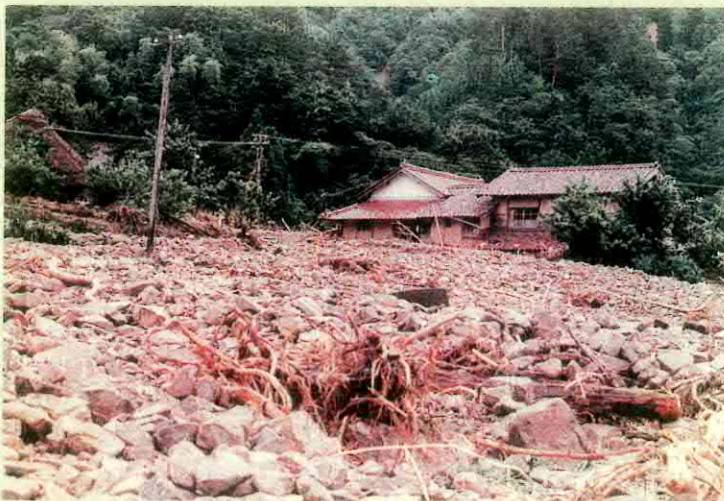
土石流により一面石河原と化した柿木村

このような懸命の作業の結果、無事復旧がなされたのである。また、この災害を機に、村内の多くの溪流に砂防工事が施され、安全な村づくりに貢献している。

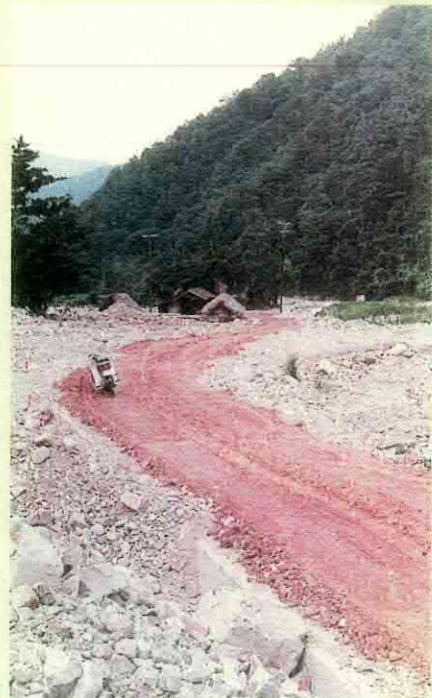
懸命の復旧作業によって通れる状態になった道路

まず土砂で埋まった主要道路の復旧作業を行った。とりあえず単車が通れる道に復旧することになり、あらゆる機械を借り上げ、2週間以上かかって復旧作業を行った。この間、村は孤立状態であった。
