# 1級河川 斐伊川水系佐陀川(松江市古志町～西浜佐陀町他)「位置」「気象情報」

# 1級河川 斐伊川水系佐陀川(松江市古志町～西浜佐陀町他) 「被害状況」

# 1級河川 斐伊川水系佐陀川(松江市古志町～西浜佐陀町他) 「関連事業計画概要」

# 1級河川 斐伊川水系佐陀川(松江市古志町～西浜佐陀町他)「関連事業の効果」

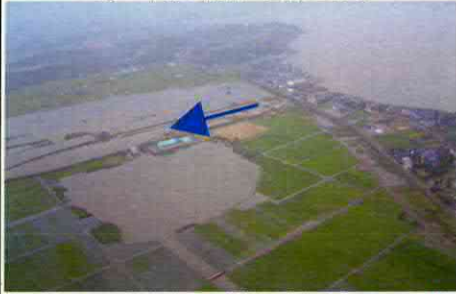
①一面が浸水地帯となる

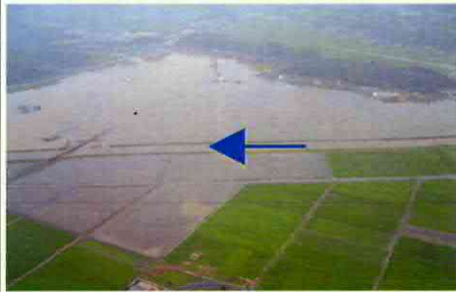
②一面が浸水地帯となる

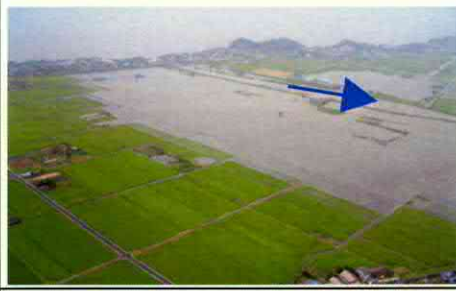
③一面が浸水地帯となる

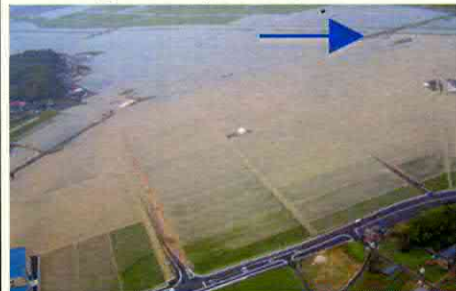
④一面が浸水地帯となる

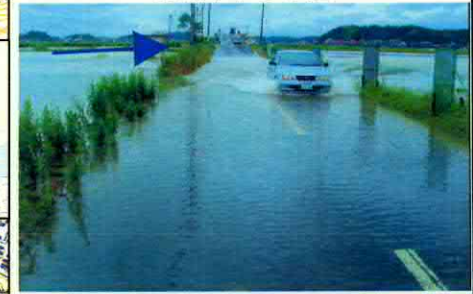
⑤浸水する市道

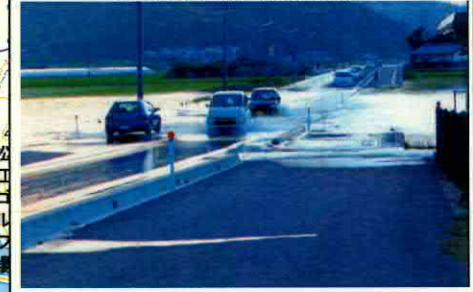
⑥浸水する主要地方道

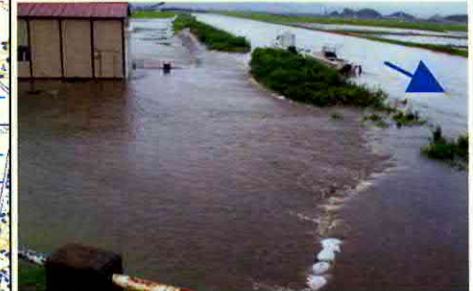
⑦応急土のう積み越水状況

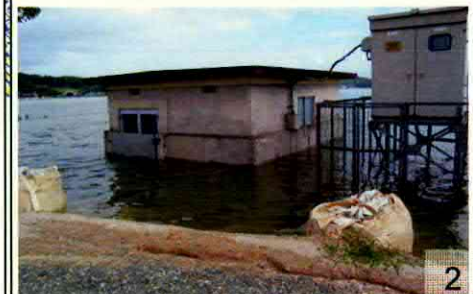
⑧浸水する揚水機場

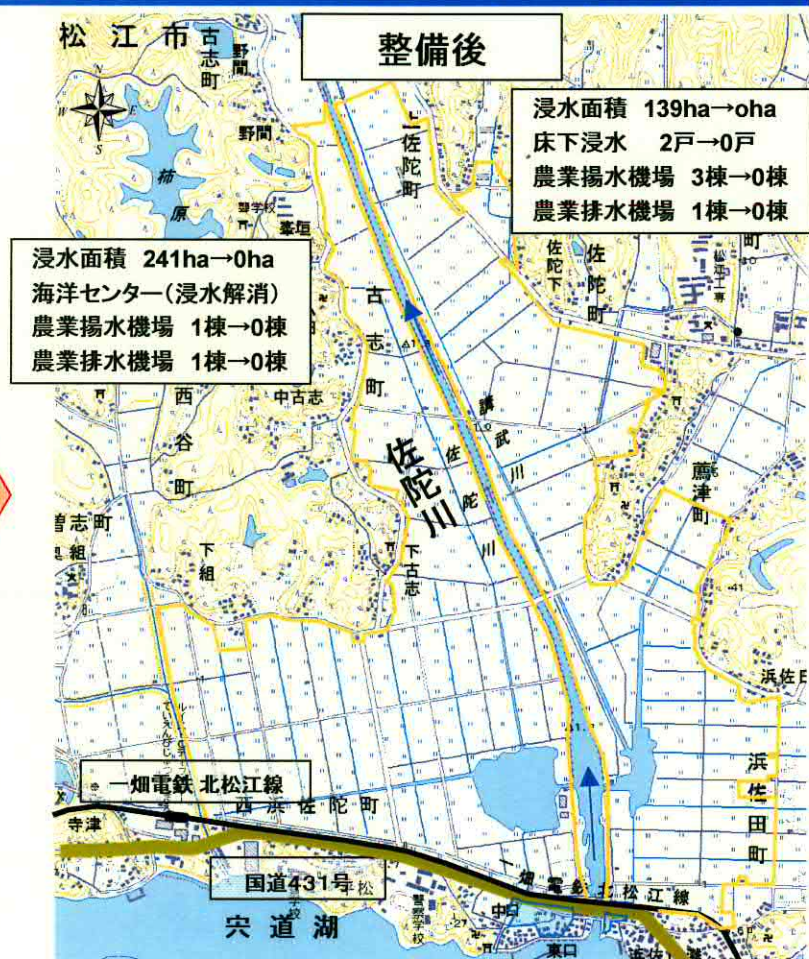
浸水実績	整備後
浸水面積(ha)	380	0
床下浸水戸数(戸)	2	0

- 農業施設の浸水解消  
農地、ビニールハウス6棟、鶏舎2棟他
- 公共施設の浸水解消  
海洋センター、下水処理施設1棟、農業排水機場2棟、農業揚水機場4棟
- 生活道路の機能確保  
主要地方道松江鹿島美保関線(L=200m)、一般県道講武古江線(L=700m)、  
幹線市道下佐陀古志線(L=1,000m)、松江西部農免農道(L=350m)他
