被災宅地の調査・危険度判定マニュアル

－参考資料－

変状項目及び変状による「大・中・小」の区分

被災宅地危険度判定連絡協議会

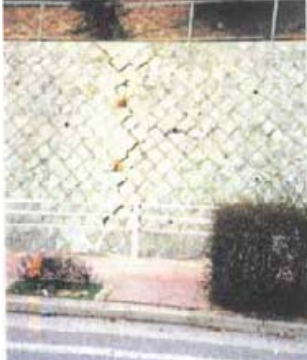
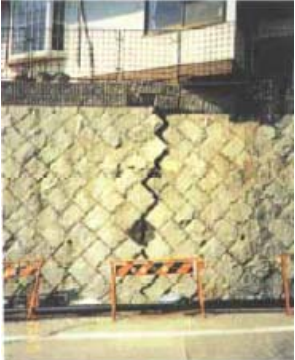
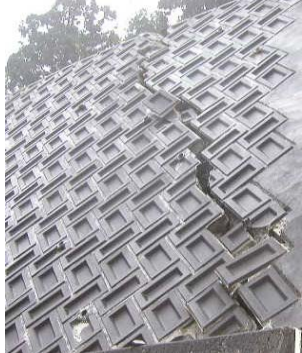
表-1.1 擁壁のクラック

擁壁のクラックは、クラックの状況が縦、斜め、横方向に入っているのかを確認し、石積系かコンクリート系の違いによるクラックの幅に着目し変状程度を判定する。被害程度としては、縦クラック<斜めクラック<横クラックの順に大きくなり、特に横クラックは折損のおそれがあるので注意が必要である。

小	中	大

<p>石積系擁壁：クラック幅 2mm 未満 機能上支障はない コンクリート系擁壁：クラック幅 2mm 未満</p>	<p>石積系擁壁：クラック幅 2mm ~20mm 未満 コンクリート系擁壁：クラック幅 2mm~5mm 未満</p>	<p>石積系擁壁：クラック幅 2 cm 20mm 以上 コンクリート系擁壁：クラック幅 5mm 以上</p>

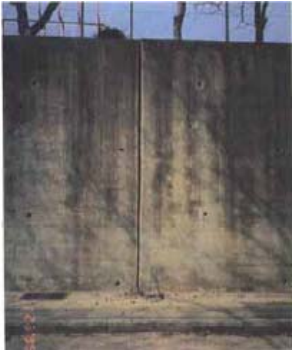
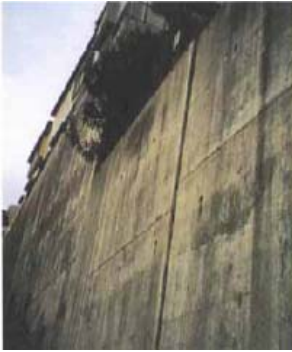
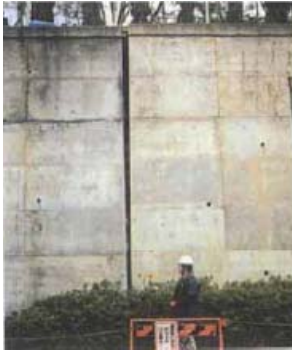
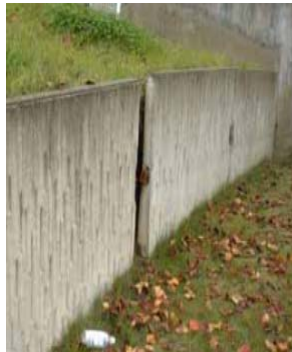
表-1.2 擁壁の水平移動

擁壁の水平移動は、目地の前後の隙間(変位)に着目し変状程度を判定する。擁壁下端が水平に移動している状態である。水平移動の原因は、急激な土圧力の増大に対し、基礎の水平支持力の消失、不足が原因である。状態としては、伸縮目地部での前後のずれ、擁壁基礎部の地盤の変状(隆起)である。一直線状の一団の擁壁にあっては、通りを見ると、擁壁の水平移動の程度が確認できる。現場打ちのコンクリート擁壁は、壁体の剛性が強く、擁壁延長も長いいため、目地ずれの水平移動は比較的大きく発生する傾向にある。プレキャストのコンクリート擁壁は、擁壁1ブロックが2m程度と短く、隣同士の擁壁との接合は簡易的である。このため、各ブロック間に目地のずれが発生しやすいが、相対的な機能の保持は、現場打ちとさほど相違はない。

小	中	大

<p>5 mm未満の隙間(変位)がある</p>	<p>5 mm～50mm 未満の隙間(変位)がある</p>	<p>50mm 以上の隙間(変位)がある</p>

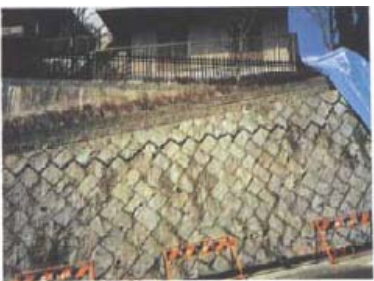
表-1.6 擁壁の折損

擁壁の折損は、石積系擁壁においては水平のクラックの大きさや傾斜程度、コンクリート系擁壁においてはクラック及び水平的な破損状況に着目し、以下のように区別する。擁壁に生じる水平クラック、ハラミなどが、折損という状態になったものである。練石積擁壁にあっては、胴込めコンクリートの品質のバラツキ、背後地盤の滑りなどが原因である。ハラミが発生する擁壁に対し、多少は剛性が大きい場合が多い。

小	中	大

<p>クラックを境にわずかに角度をなしている (コンクリートの場合はクラックを境にわずかに前傾している)</p>	<p>クラックを境に明らかに角度をなしており、抜け石があり、裏込めコンクリートが見える (コンクリートの場合はクラックを境に前傾している)</p>	<p>一見して大とわかるもの (コンクリートの場合は、クラックを境に後傾している。又は1mmでもせん断破壊があり、後傾している)</p>

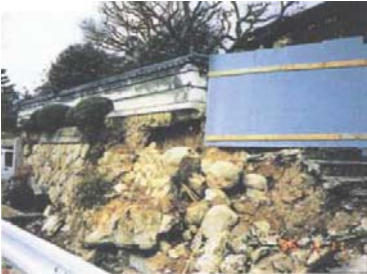
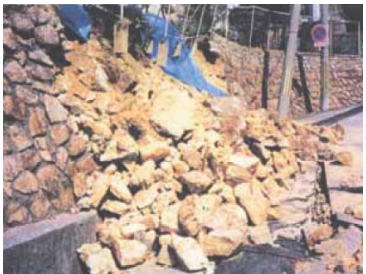
表-1.7 擁壁の崩壊

擁壁の崩壊は、特に空積み擁壁において顕著で、残存する擁壁の状況に着目して区別する。崩壊は、擁壁と背後地盤とが一体的に崩壊する現象である。崩壊は、擁壁そのものの強度不足と背後地盤の強度不足が原因である。大規模崩壊にあつては、背後地盤の円弧滑り的な崩壊が顕著である。空石積擁壁にあつては、擁壁そのものが崩壊することが多い。

小	中	大

<p>上部1/2程度まですべり崩壊を起こしている</p>	<p>基部を残してすべり崩壊している</p>	<p>基部を含めてすべて全て崩壊し、機能を失っている。</p>

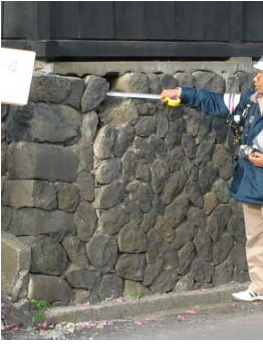
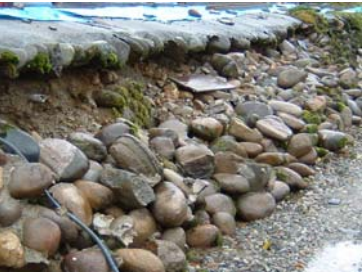
<p>積石がずれている</p>	<p>上段の部分が崩落している</p>	<p>全体が崩落している</p>

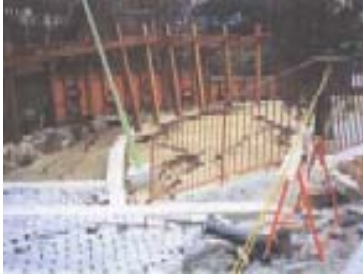
表-2.5 宅地地盤の隆起

ここでいう隆起は、斜面において円弧すべりなどの影響により隆起する現象をいい、隆起量に着目し区別する。部分的に現状地盤より盛り上がったもので、円弧滑り部におけるのり尻の隆起、構造物等が支持力を失った結果として周辺地盤の盛り上がりなどの現象である。隆起量は、数cmから数10cm以上に及ぶこともある。地盤の隆起は、地震動による間隙水圧の上昇、地盤強度の低下による地盤の支持力機能の消失、地表面の形状、地盤強度バラツキによって発生するものと推測される。隆起は、突然その部分が盛り上がるのではなく、滑り、沈下などの現象の影響により発生するものである。

小	中	大

隆起量 20 cm未満	隆起量 20～50 cm未満	隆起量 50 cm以上

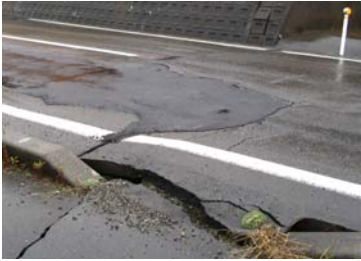
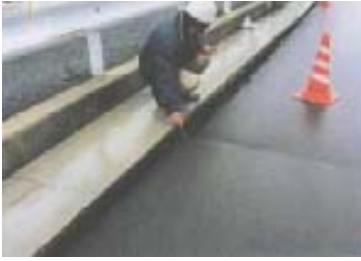
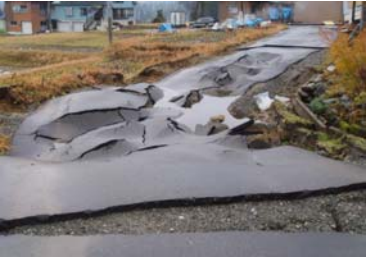
表-4.2 道路の沈下

小	中	大
道路の沈下

沈下が小さく車の走行で振動を感じる	車の走行に支障あり	大きく広範囲の沈下で車の走行不能

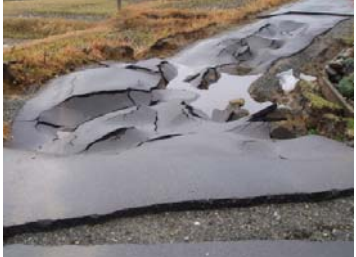
表-4.6 道路の破壊

道路の破壊は、車両の走行に支障をきたす程度を区別する。

小	中	大
道路の破壊

徐行すれば走行可能 支障物件なし	交通困難 支障物件あり	交通不可能 支障物件あり

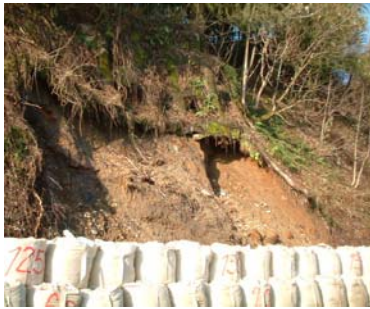
写-1.1 斜面崩壊の応急措置

土嚢積みによる斜面の抑制

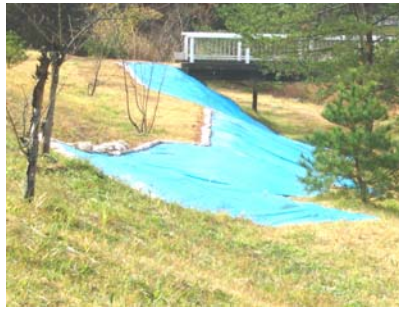
シートによる斜面の防護

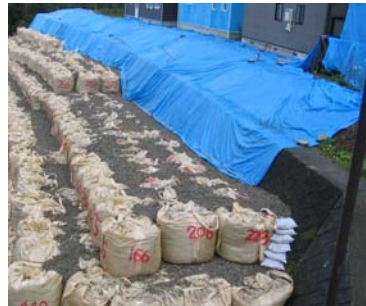
シートによる擁壁背面の亀裂の防護

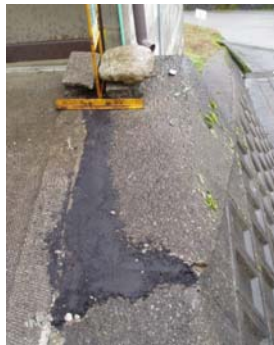
写-2.2 擁壁崩壊の応急措置

アスファルト充填による擁壁天端亀裂防護

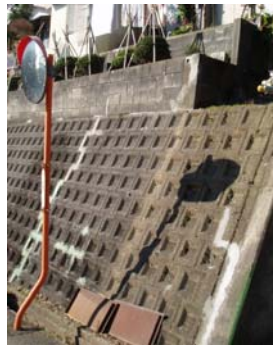
モルタル充填による亀裂の防護

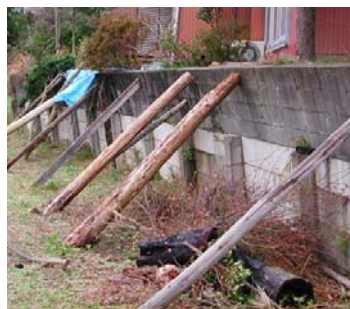
頬杖による擁壁倒壊防護

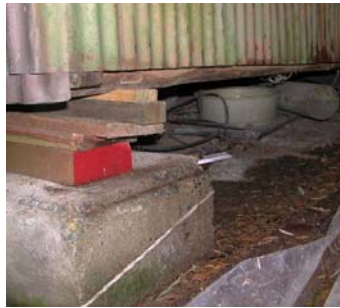
写-4.1 建築基礎の嵩上げ応急措置

木材等による建築基礎の嵩上げ
