出雲国府 政庁模型全景 (南から)

第1表 出雲国府跡変遷一覧表 (『史跡出雲国府跡』10第17表を一部改変して転載)

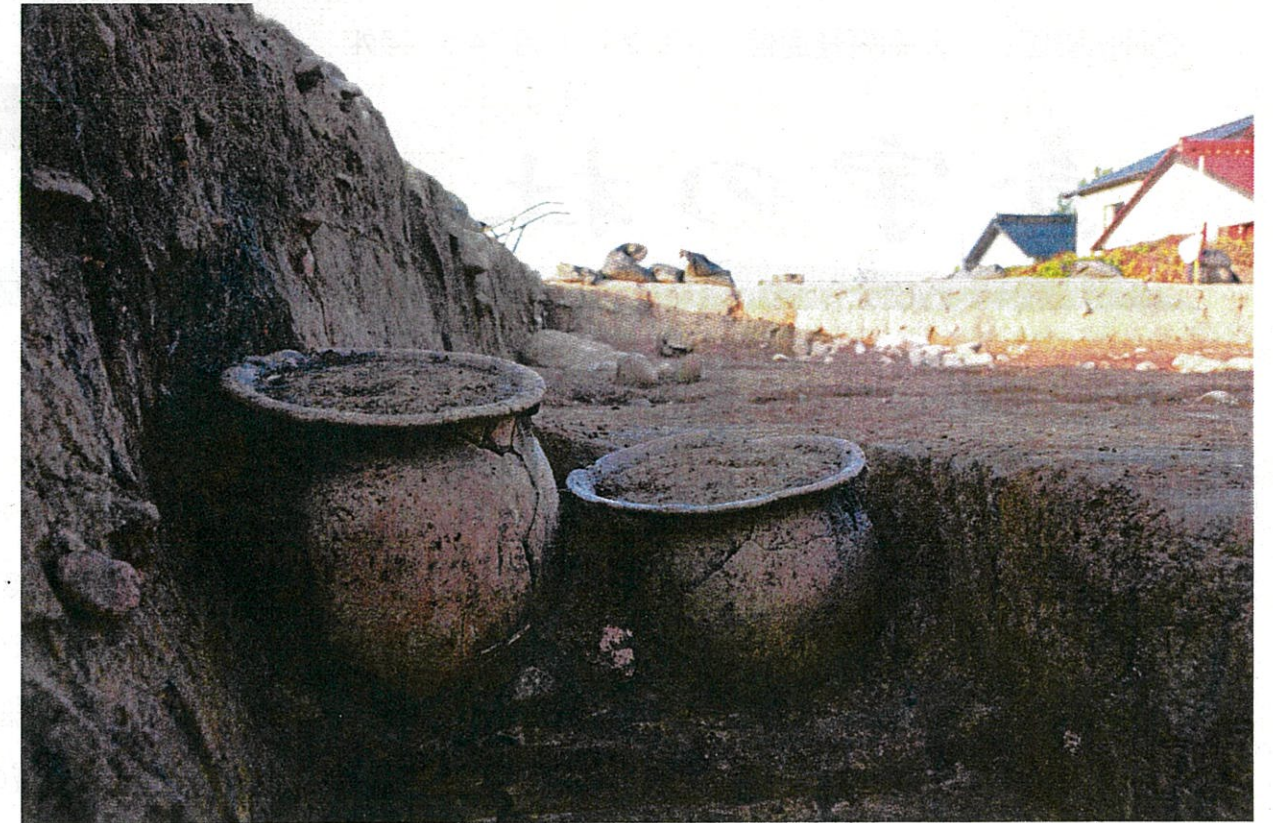
T69西2区土器埋設遺構

| 年代 | 土器型式 | 出雲国府 | 六所脇地区 | 宮の後地区 | 大倉原地区 | 日岸田地区 |
|---|---|---|---|---|---|---|
| 8世紀第1四半期 | 第2型式 | II-1期 | 26号建物跡、T69西2区土器埋設遺構 | 曹司 (掘立柱建物、区画溝、木簡、墨書) | 文書、工房、祭祀 (掘立柱建物、区画溝、祭祀土坑、墨書) | 漆集積 (総柱建物、区画溝、漆関係遺物) |
